No. de informe: I-0163-18

Informe de Ensayo

Nombre: Terra Equipos
Proyecto: Andamio de carga
Domicilio: Carretera Ciudad Colón, del Centro Comercial Plaza Vía Colón 300 oeste

Prueba de compresión en andamio.
Procedimiento descrito en el apartado 5.1.2.

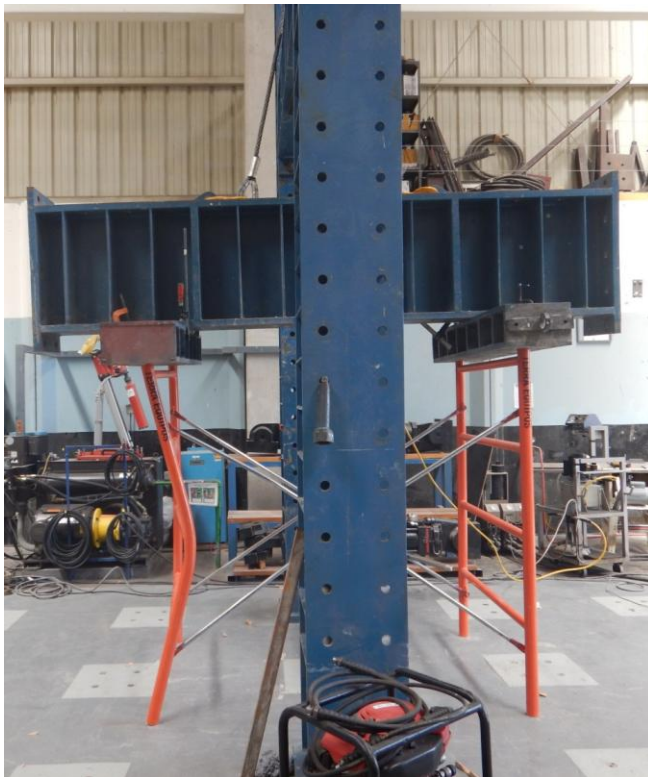
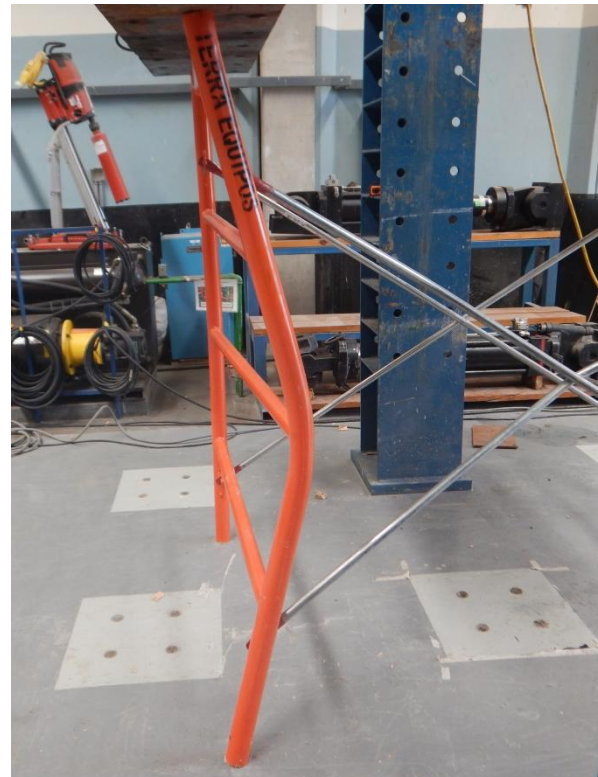
Figura 3. Falla en el andamio, muestra 0210-18.

Muestra N°	Carga Máxima		Observaciones
	kN	Tonf	
0210-18	871	88,9	Se presenta pandeo en una de las columnas de los marcos.
